## Micro-fissured stained glass in Cologne Cathedral

## Craquelierte Fenster im Kölner Dom

## Innovative Methoden zur Sicherung craquelierter Glasmalereien

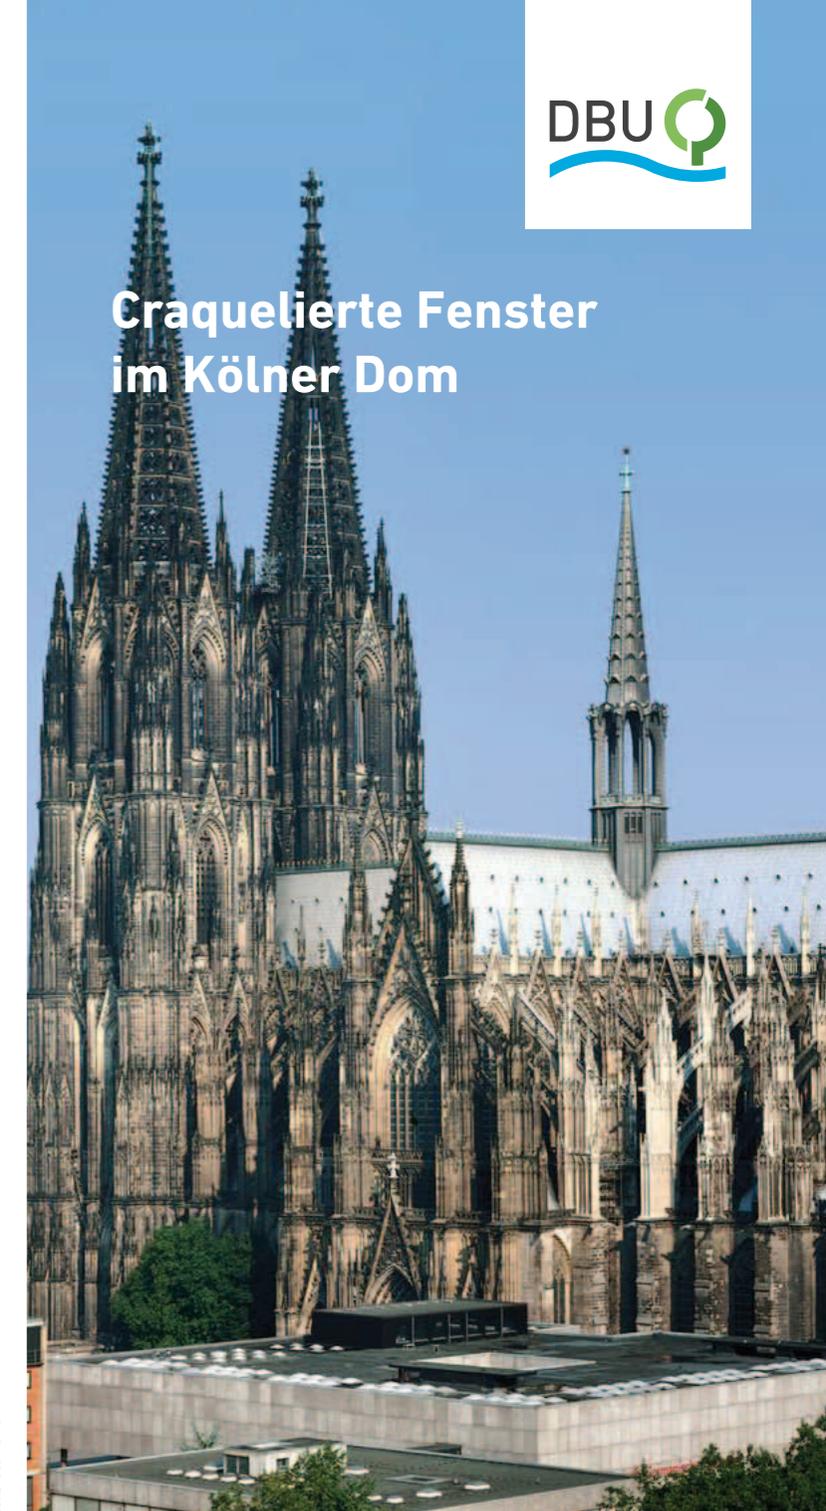
Vom Schadensphänomen Craquelé sind vor allem Gläser aus der Zeit des 19. Jahrhunderts, insbesondere bernsteinfarbene, betroffen. Die Gläser weisen Rissmuster in Form von oberflächlichen Risslagen bis hin zu Tiefenrissen auf, dadurch werden sie instabil und zeigen eine veränderte Lichtbrechung. Die Ursachen für die Schadensbildung sind unklar, allerdings kommt schadstoffbelastete Luft als gewichtiger Faktor infrage. Die Kooperationspartner Metropolitankapitel der Hohen Domkirche Köln und Fraunhofer Institut für Silicatforschung (ISC), Würzburg, untersuchten Charakter, Ursachen und Verlauf des weitgehend unerforschten Schadensbildes und erprobten im Modell und an Originalen neuartige Methoden zur Konsolidierung und Restaurierung craquelégeschädigter Gläser.

Das Fraunhofer ISC entwickelte im Labor Modellgläser, die nach gezielter Schädigung im Klimaschrank ein Schadensbild zeigten, das den komplexen Rissnetzen originaler Gläser sehr ähnlich ist. An diesen Modellgläsern sowie an craquelierten Originalgläsern wurden die Untersuchungen zum Charakter, den Ursachen und dem Verlauf des Schadensbilds vorgenommen. Dieses ist komplexer als bisher bekannt: Bei Craquelé handelt es sich um feinste Rissysteme mit wenigen Mikrometern Spaltbreite. Diese Risse können mit Korrosionsprodukten gefüllt sein. Außerdem waren »Gelschichtkanäle« nachweisbar, also Ausläufer aus der Gelschicht in das darunterliegende Kernglas. Die Neigung zur Rissbildung bei craquelierten Gläsern steigt mit zunehmender Umgebungsfeuchte, die in Kirchenräumen häufig gegeben ist.

Parallel zu den Tests mit Cloisil A18 wurde die Hinterlegung craquelierter Gläser mit Glasfaserweben und -vliesen getestet. Alle ausgewählten Gewebe und -vliese zeigten sich beständig gegenüber den in der Glasrestaurierung gängigen Lösemitteln und ließen sich prinzipiell gut applizieren. Der Stabilisierungseffekt auf die craquelierten Gläser ist groß und die Transparenzminderung durch die Hinterlegung minimal. Die Lösung mit Glasfasergewebe wurde für die craquelégeschädigten Partien des Jesus-Sirach-Fensters angewendet. Für dieses von Craquelé betroffene Fenster des Kölner Domes konnte somit eine nachhaltig stabilisierende Lösung gefunden werden, die es erlaubt, das jahrzehntelang deponierte Fenster wieder im Dom einzusetzen.

Für die Konsolidierung der craquelierten Gläser wurde der Einsatz des am Fraunhofer ISC entwickelten hydroaktiven Gels »Cloisil A18« getestet. Die Erfahrungen zeigen: Das Material weist prinzipiell gute Eigenschaften für die Festigung feinsten Spaltsysteme auf. In Spaltabschnitte, die entweder durch Korrosionsprodukte verstopft sind oder im Bereich von Gelschichtkanälen liegen, vermag das Konsolidierungsmaterial allerdings nicht einzudringen. Einschränkend kann sich auch die Empfindlichkeit von Cloisil A18 gegenüber sehr hohen Luftfeuchten auswirken, was den Materialeinsatz in Kirchenräumen eingrenzt. Für museal bewahrte Glasmalereien, ebenso wie für Hohlgläser oder archäologische Glasfunde, ist der Einsatz von Cloisil A18 zur Festigung von Craquelé dagegen gut geeignet.

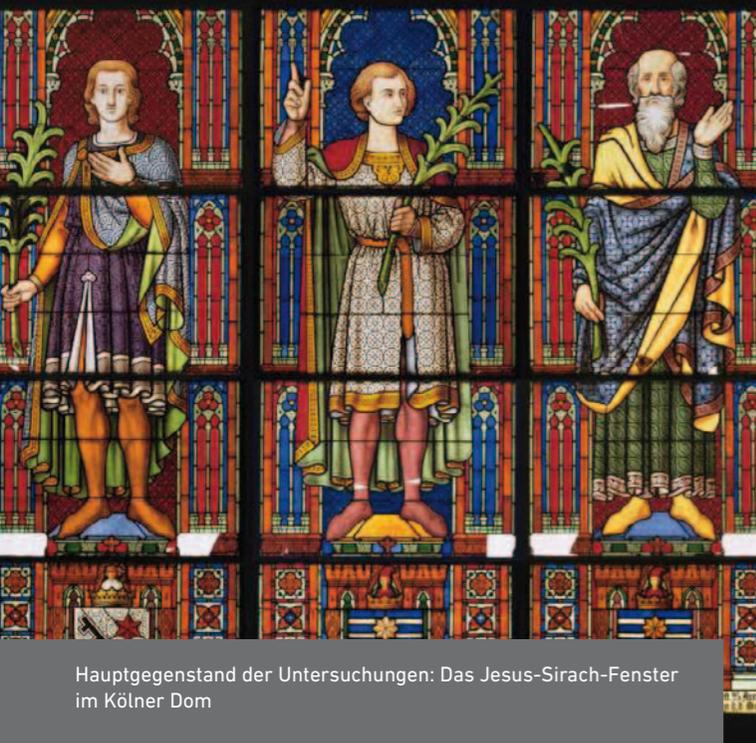
Hauptgegenstand der Untersuchungen: Das Jesus-Sirach-Fenster im Kölner Dom

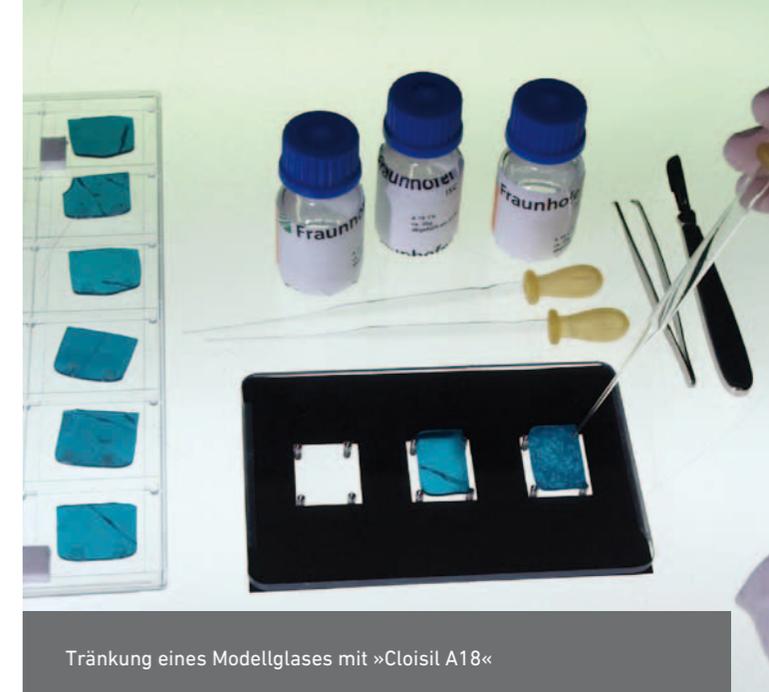
Tränkung eines Modellglases mit »Cloisil A18«

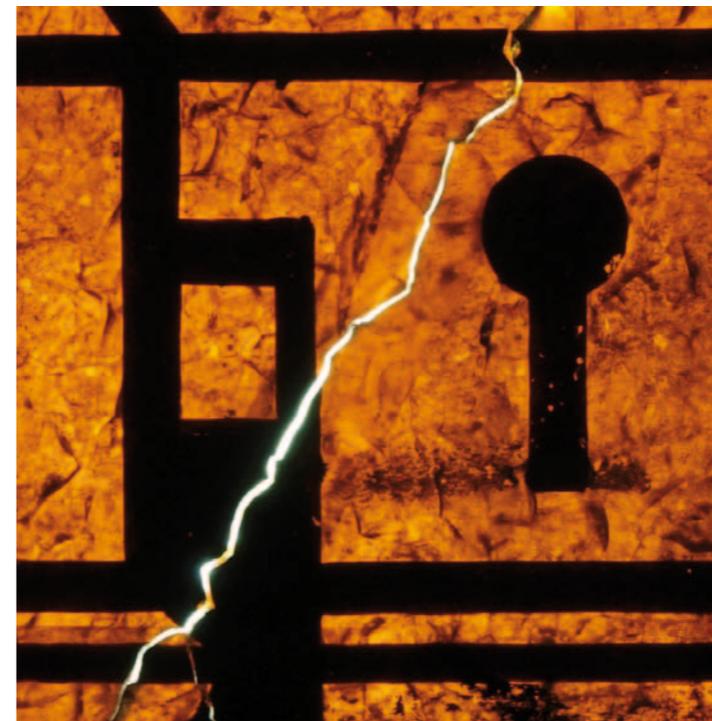
Craqueliertes Glas im Jesus-Sirach-Fenster
